**UNIVERSIDAD DE LA FRONTERA  
FACULTAD DE INGENIERÍA Y CIENCIAS  
DEPARTAMENTO DE INGENIERÍA DE OBRAS CIVILES**

**“Vulnerabilidad sísmica de los edificios de baja altura de uso público en la comuna de  
Pitrufquén.”**

**TRABAJO PARA OPTAR AL TÍTULO  
DE INGENIERO CIVIL**

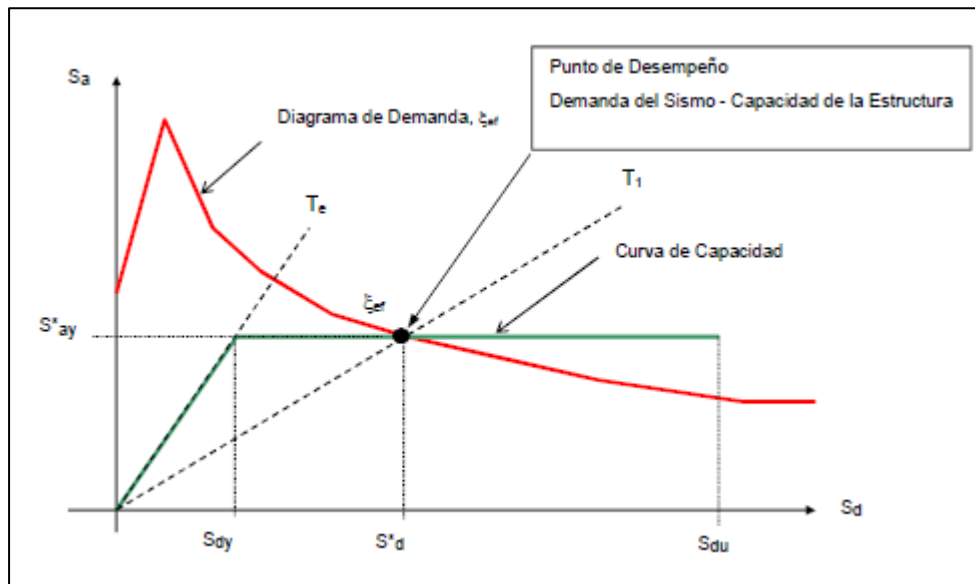
Lo anterior se ilustra de mejor manera en la Figura 2.6, en la cual se observa la intersección de demanda, capacidad y periodo secante ( $T_1$ ) dentro del gráfico aceleración vs desplazamiento espectral.

**Figura 2.6.** Diagrama de Capacidad vs Demanda.

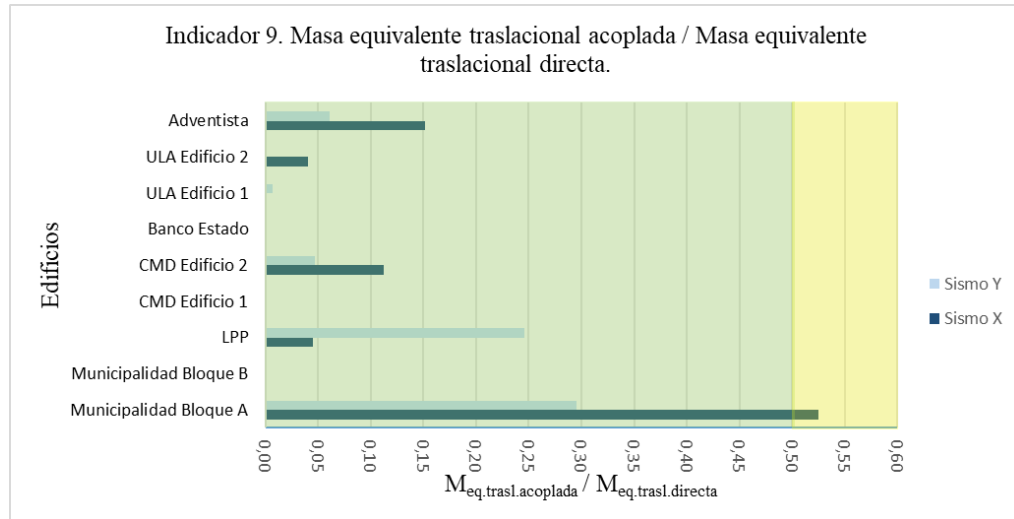
**Figura 4.9.** Resultado indicador 9 para sismo en X e Y.

Como ilustra la Figura 4.9 la mayoría de los edificios presenta valores normales a excepción de la Municipalidad Bloque A que sobre pasa levemente los límites normales.

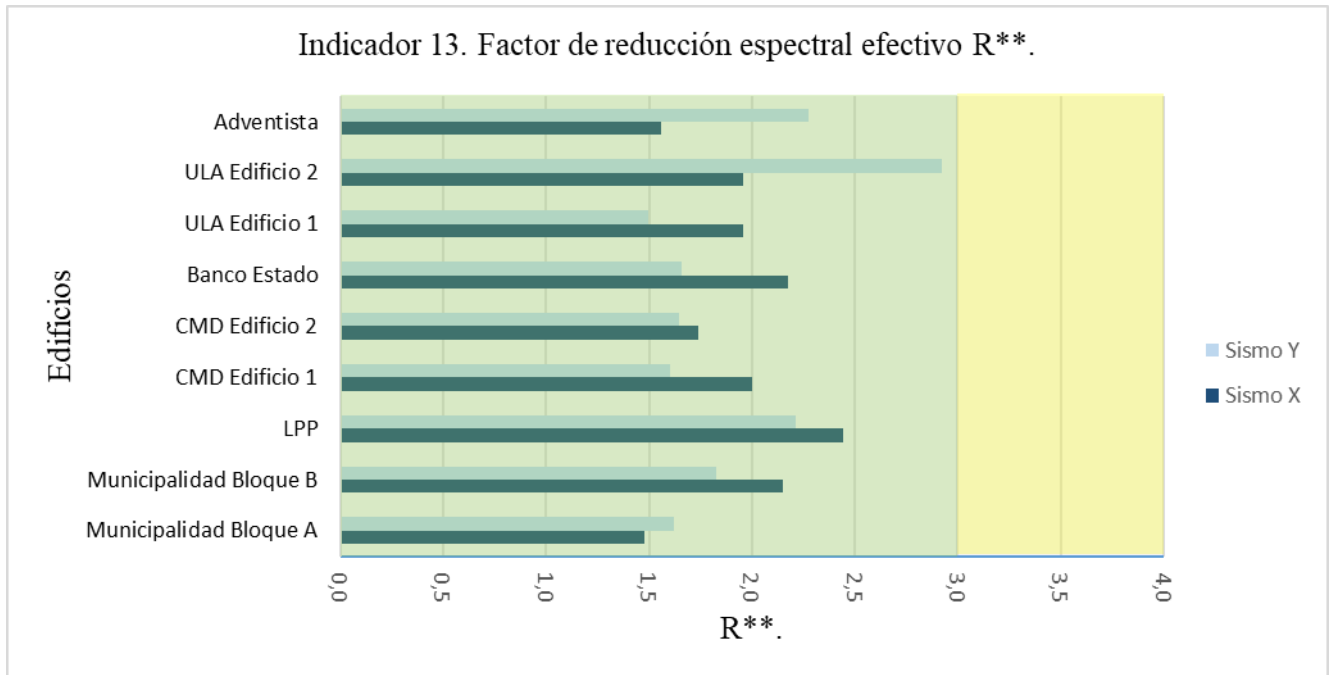
**Figura 4.13.** Resultado indicador 13 para sismo en X e Y.

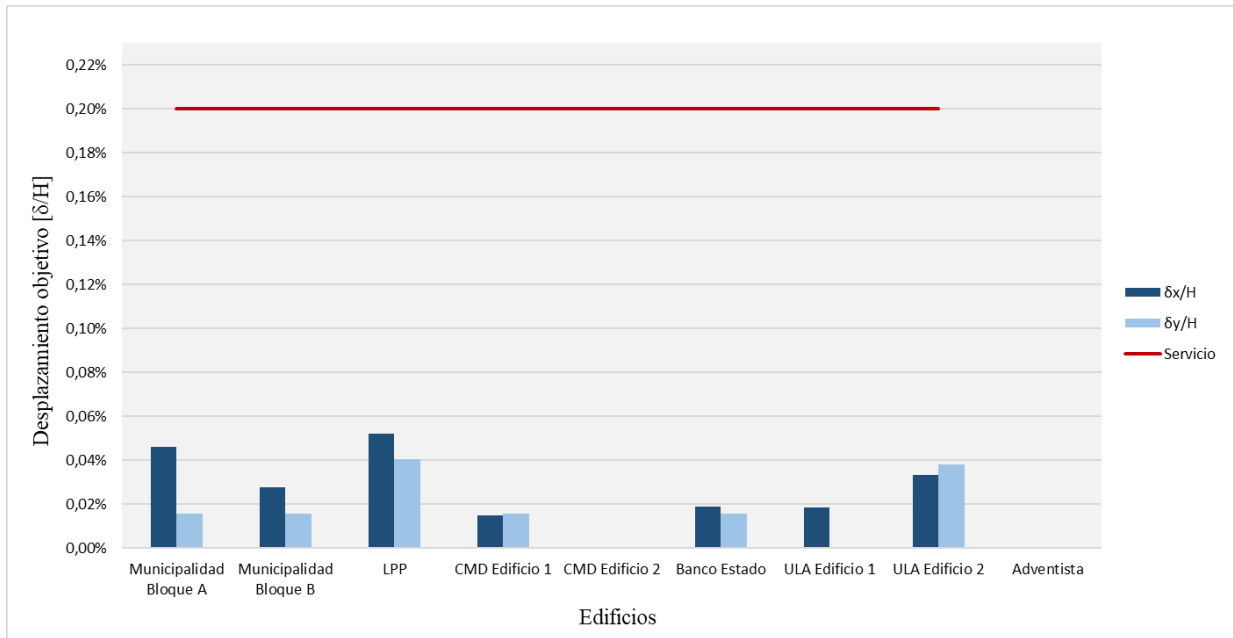
**Figura 4.16.** Puntos de desempeños edificios seleccionados, en ambas direcciones de análisis.

Como se observa en la Figura 4.16 los puntos de desempeño no superan el nivel de servicio (0,2%), por lo cual, para una demanda sísmica correspondiente a un sismo muy raro hay ausencia de daños y los edificios se comportan en el rango elástico por lo que los edificios se mantienen operacionales ante sismos de gran intensidad. Además, el Colegio Madres Domínicas Edificio 2 y el Colegio Adventista no poseen un punto de desempeño ya que con la demanda sísmica para un sismo muy raro no se encontró un punto de inflexión en la curva de capacidad, esto se debe a que la demanda es muy baja en comparación a la capacidad del edificio y el periodo secante no logra una intersección entre ambas curvas. Las curvas de capacidad y puntos de desempeño de los edificios que tuvieron intersección se muestran en el Anexo G.

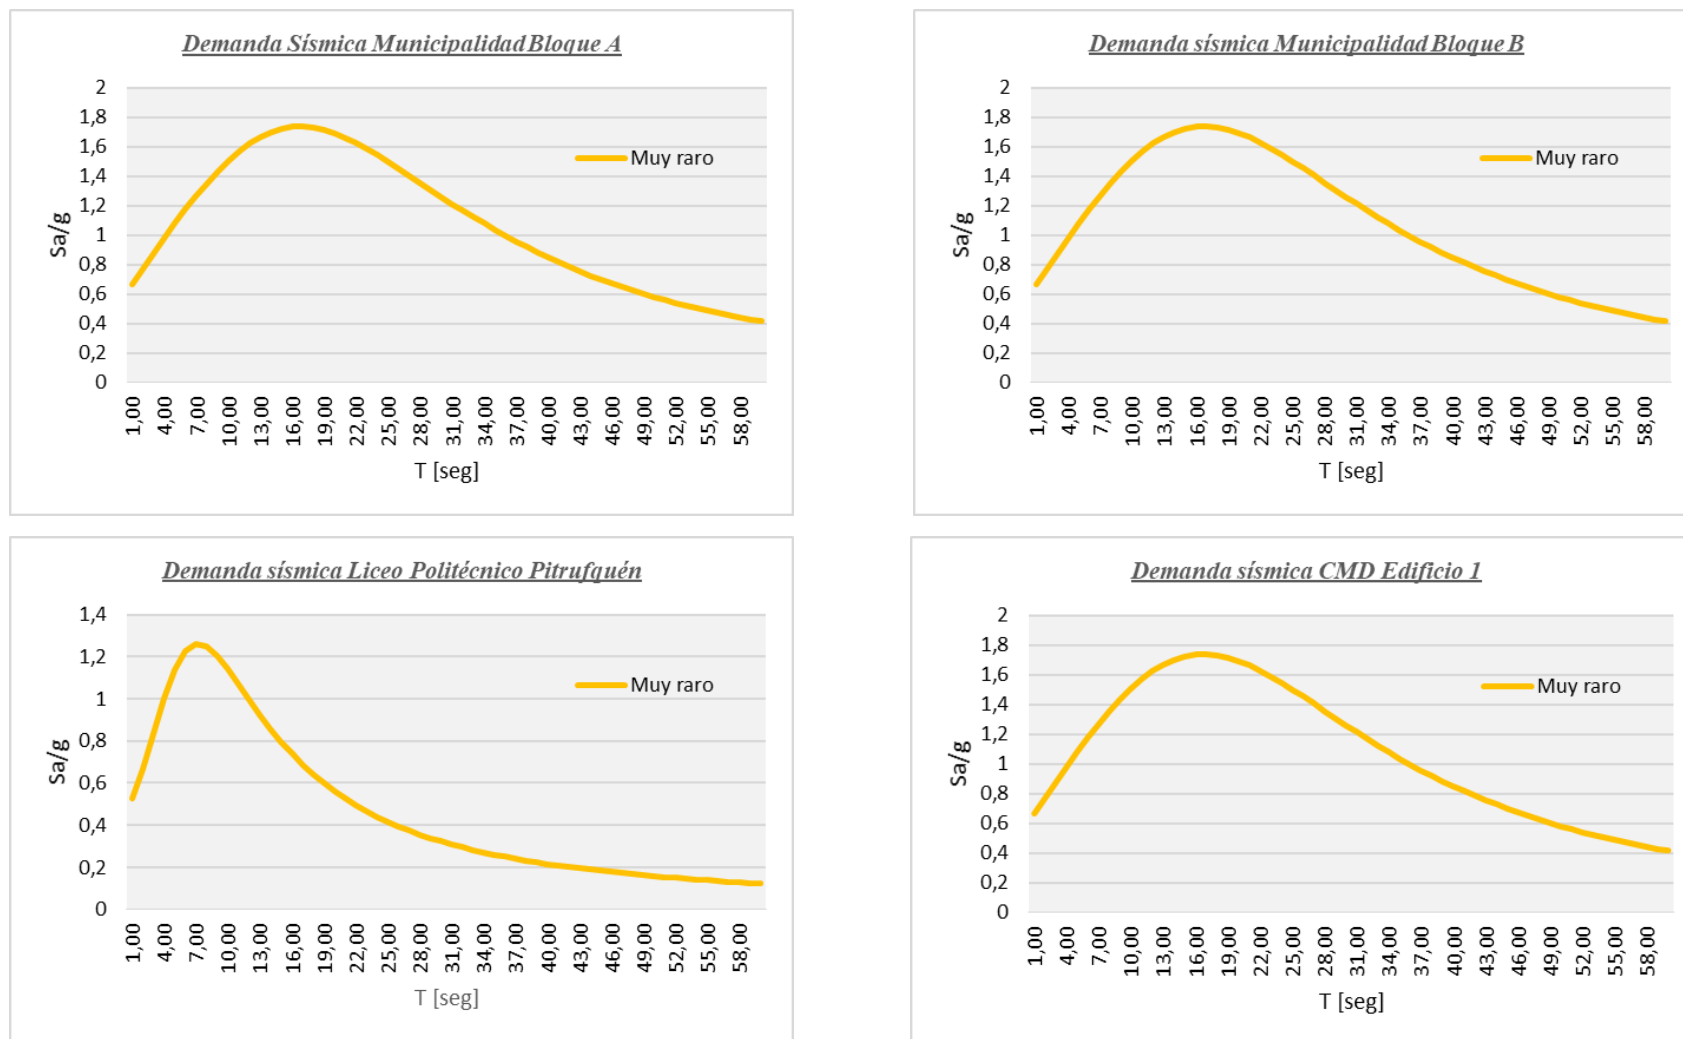
**Figura A. 46.** Demandas Sísmicas según VISIÓN 2000 para los edificios en análisis (1/3).

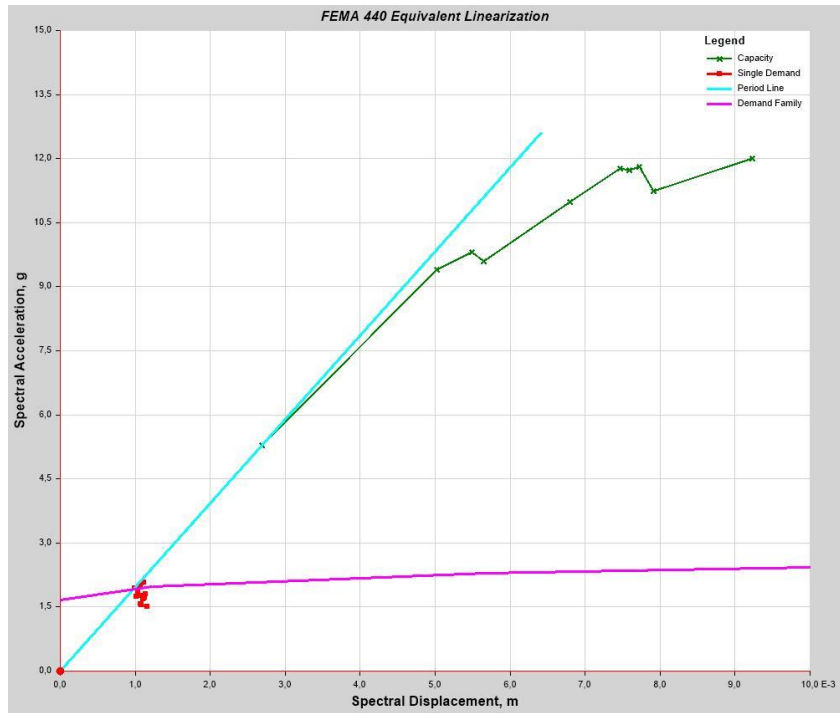
**Figura A. 65.** Punto de desempeño Pushover X, Bloque A Municipalidad.

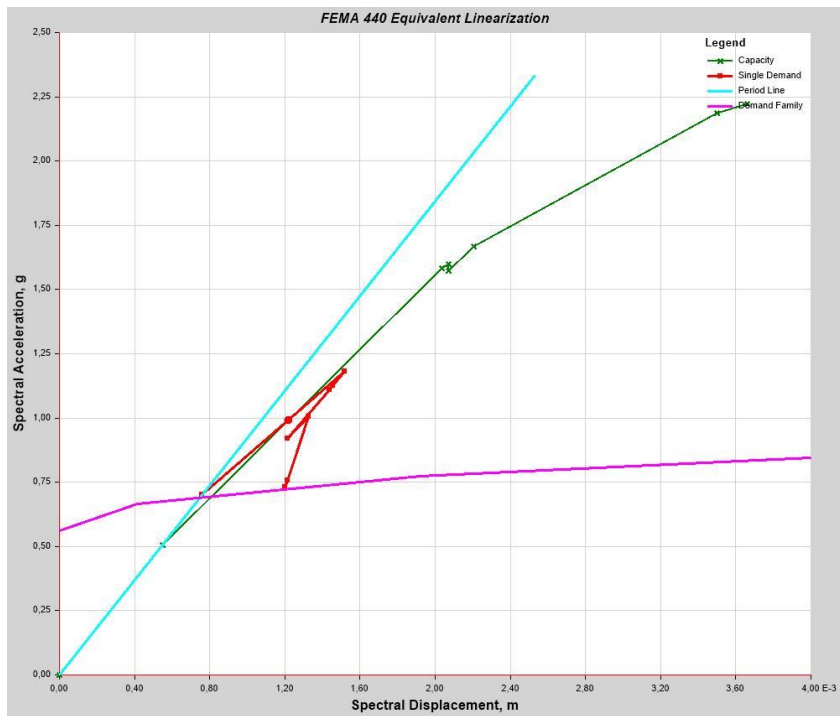
Figura A. 67. Punto de desempeño Pushover X, Bloque B Municipalidad.

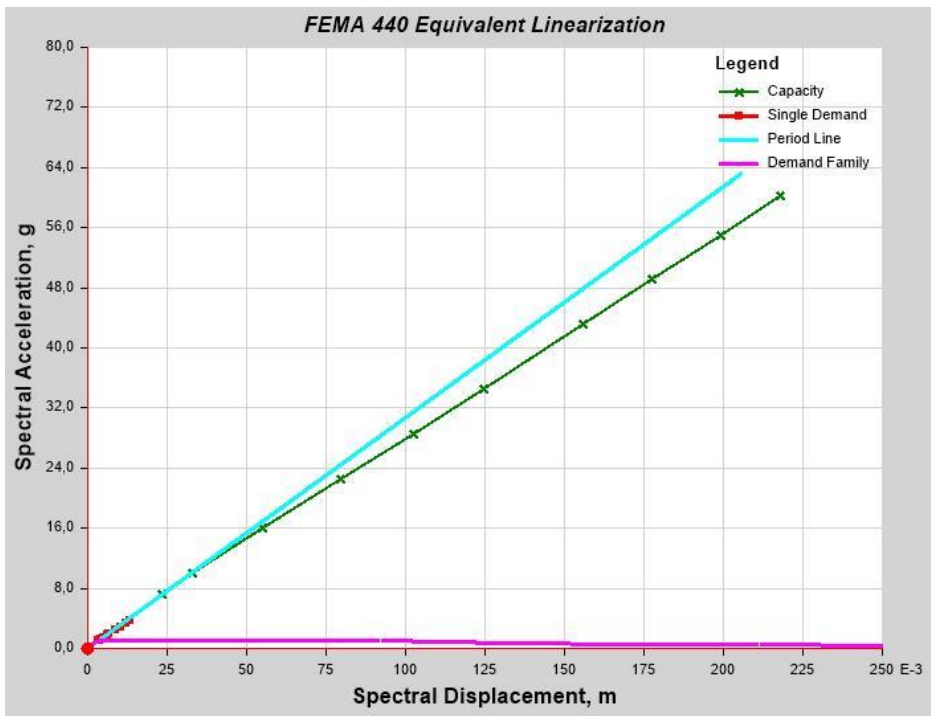
Figura A. 81. Punto de desempeño Pushover X, Colegio Adventista.
