**UNIVERSIDAD DE LA FRONTERA  
FACULTAD DE INGENIERÍA Y CIENCIAS  
DEPARTAMENTO DE INGENIERÍA DE OBRAS CIVILES**

**“Calibración de un índice de vulnerabilidad sísmica para edificios de hormigón armado en un cuadrante de la ciudad de Temuco.”**

**INFORME DE ACTIVIDAD DE TITULACIÓN  
PARA OPTAR AL TÍTULO DE INGENIERO CIVIL**

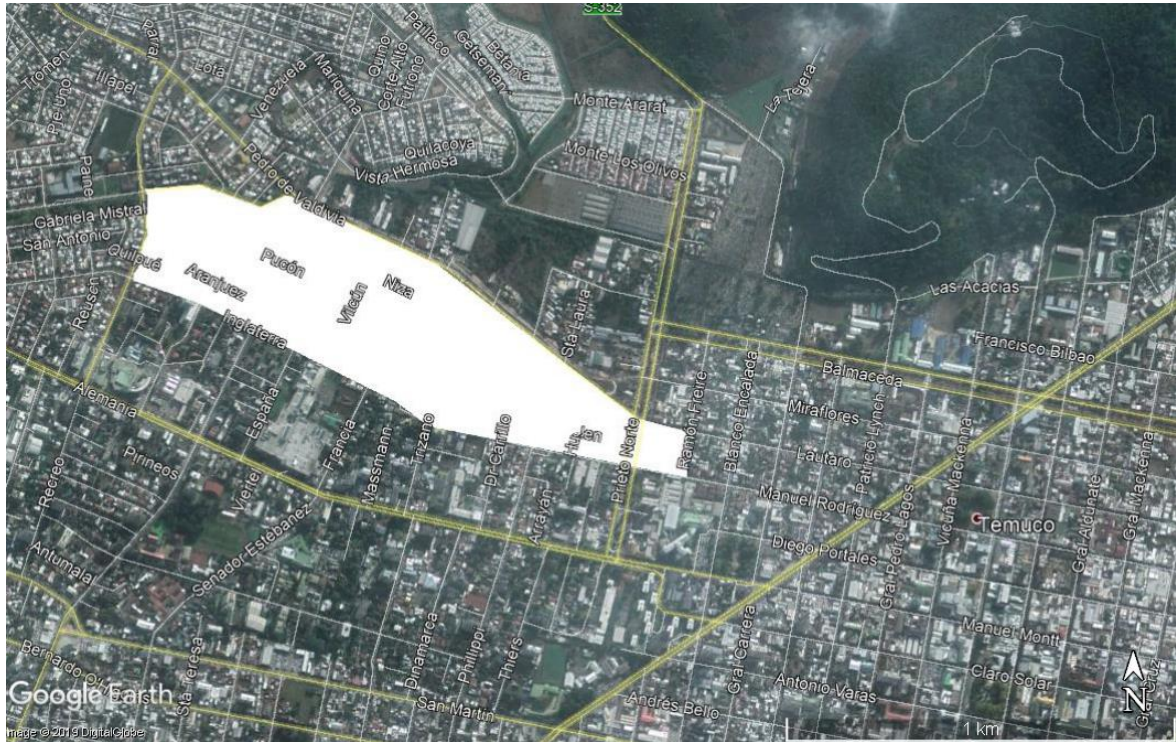
**Figura 2.1.** Zona de estudio en Temuco.

Para lograr un buen estudio es necesario contar con una muestra considerable de edificios de un mismo sector, de modo tal que el cálculo y calibración del índice de vulnerabilidad sea confiable y representativa de la zona de estudio selecta. Es por esta razón que se incluyen todos los edificios que existen en el sector comprendido entre las calles Recreo, Pedro de Valdivia, Prieto norte, Manuel Rodríguez e Inglaterra, como se muestra en la zona señalada de la Figura 2.1 y que cumplen los siguientes requisitos:

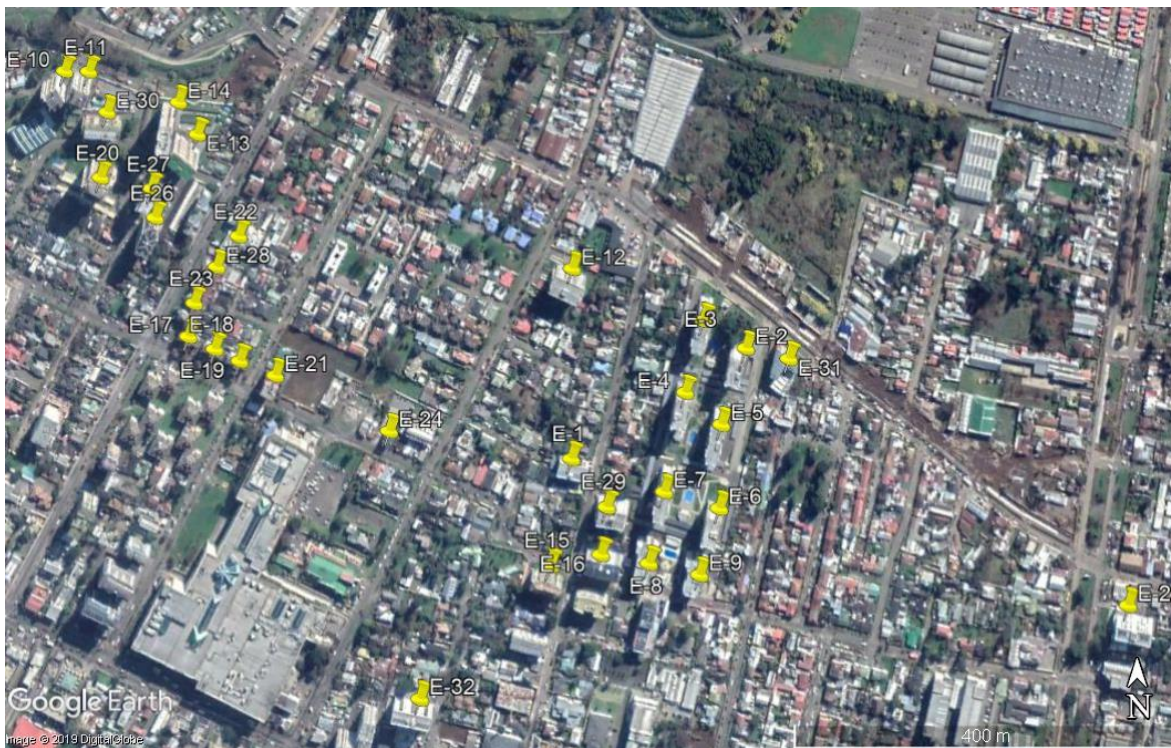
**Figura 2.2.** Emplazamiento de la muestra de edificios.

En este sector se pueden encontrar 32 edificios que cumplen con los requisitos anteriormente mencionados, los cuales se muestran en la Figura 2.2.

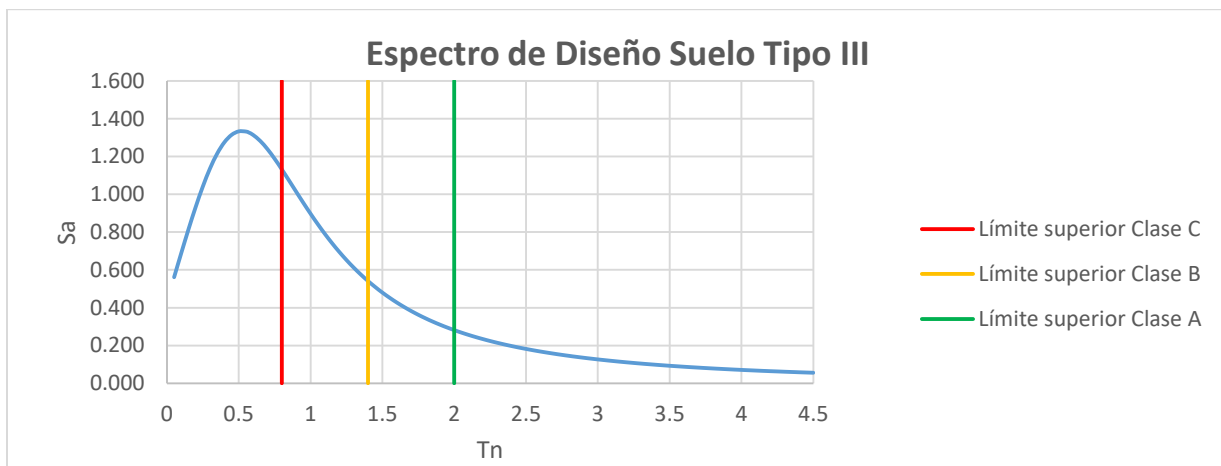
Figura 3.3. Límites para clasificación del periodo en suelos tipo III.

Los espectros asociados a cada tipo de suelo se pueden observar en las Figuras 3.1, 3.2, 3.3 y 3.4.

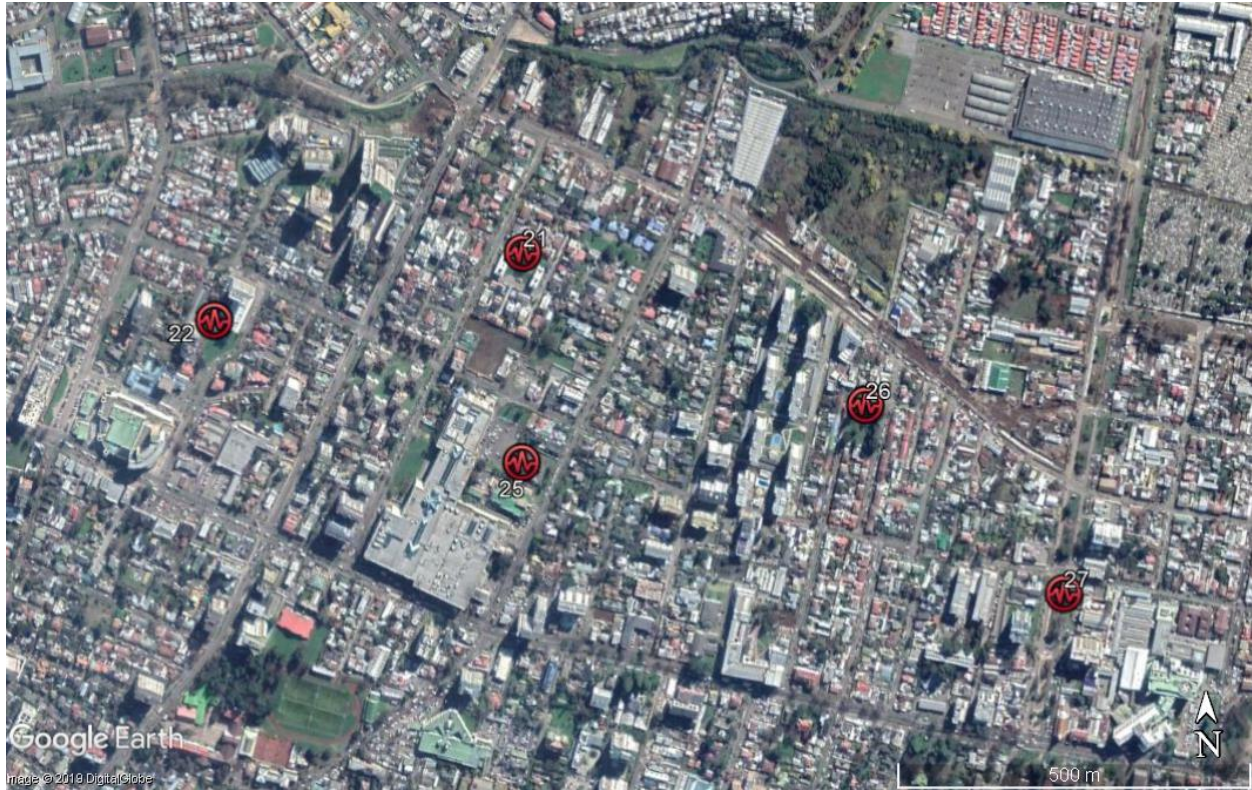
Con el fin de complementar el estudio realizado, se procedió a usar información respecto a los periodos fundamentales del suelo en que los edificios estuvieran emplazados. Para esto, se estudió el trabajo realizado por Pinto y Toledo (2016), el cual contiene una lista completa de frecuencias naturales del suelo de variados puntos medidos en Temuco, la cual se muestra en la Tabla A.1 del Anexo A. De todos estos puntos, se escogieron los puntos 21, 22, 25, 26 y 27 debido a su cercanía con la muestra de los edificios, como se observa en la Figura 4.1.

**Figura 4.1.** Puntos de medición escogidos.

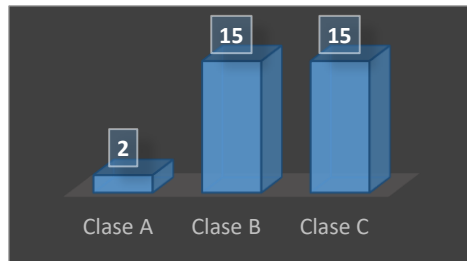
**Figura 5.1.** Resultados del parámetro Organización del Sistema Resistente.

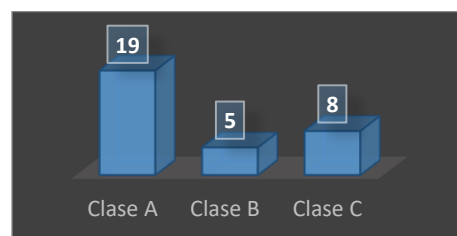
**Figura 5.5.** Resultados del parámetro Presencia de Diafragmas Horizontales.

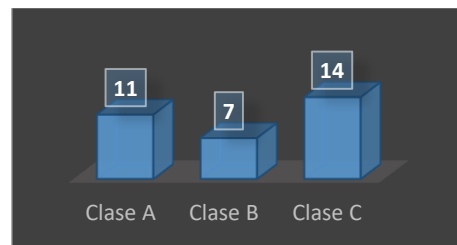
**Figura 5.8.** Resultados del parámetro Tipo de Fundación.

Respecto a este parámetro, cabe destacar que aquellos edificios que fueron clasificados como Clase C, fue debido al tipo de suelo en el cual se encontraban emplazados, el cual fue catalogado como regular (Suelos tipo D y tipo III) y también debido a que en variados casos el área de superficie de la planta de fundaciones no era lo suficientemente grande.

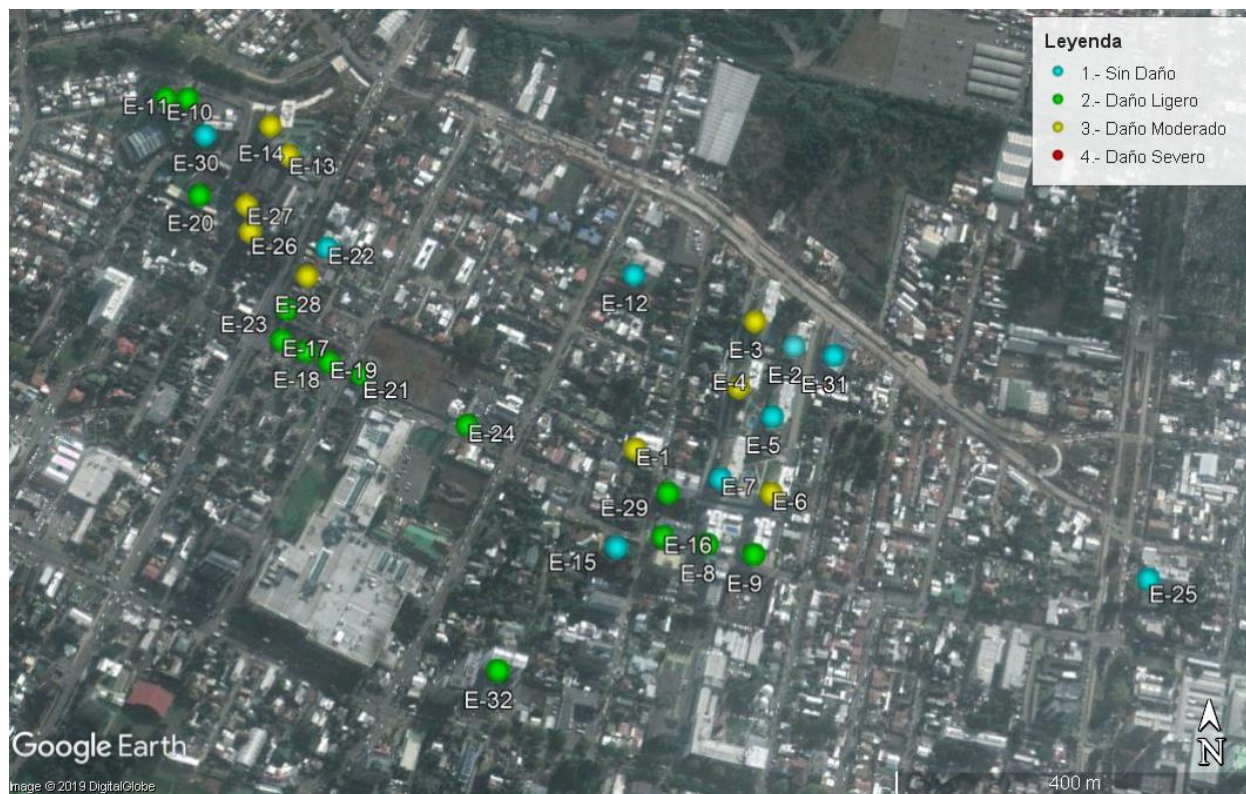
Con el objetivo de facilitar la observación de los resultados obtenidos, se presenta la Figura 5.14 que muestra todos los edificios con su grado de daño esperado a causa de un sismo de intensidad similar a la del terremoto del 2010, diferenciado por los colores anteriormente mostrados.

**Figura 5.14.** Emplazamiento de los edificios de la muestra, clasificados por color según el nivel de daño esperado.

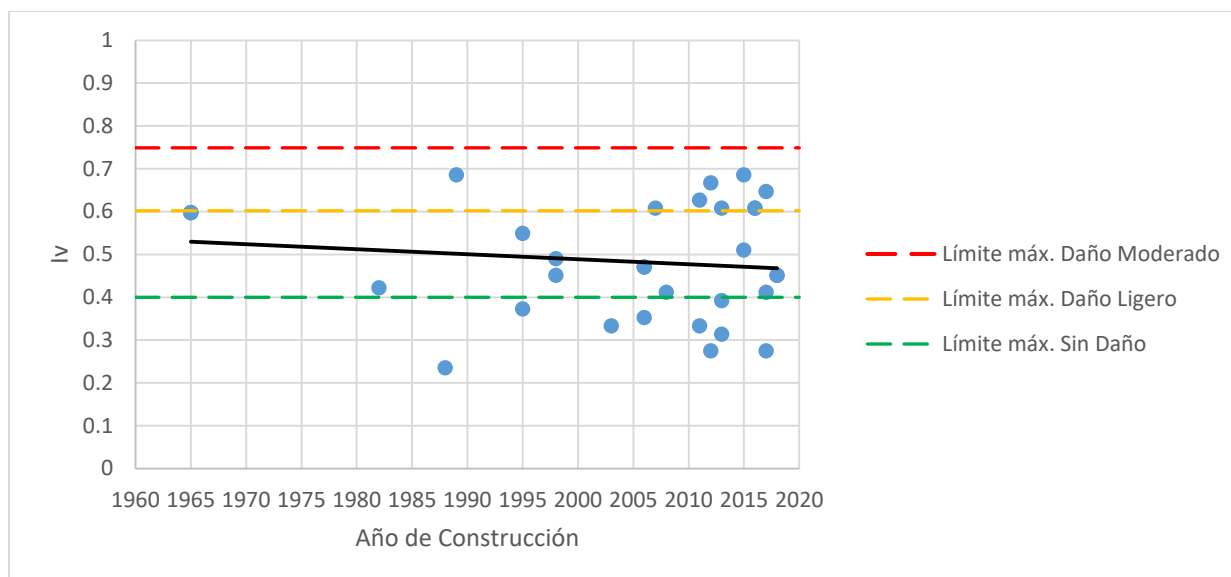
En la Figura 5.16 se presenta un gráfico con un resumen de la cantidad de edificios y sus años de construcción respectivos, mientras que en la Figura 5.17 se presentan los valores de índice de vulnerabilidad contrapuestos con el año de construcción de cada edificio.

**Figura 5.17.** Gráfico de índice de vulnerabilidad vs año de construcción.

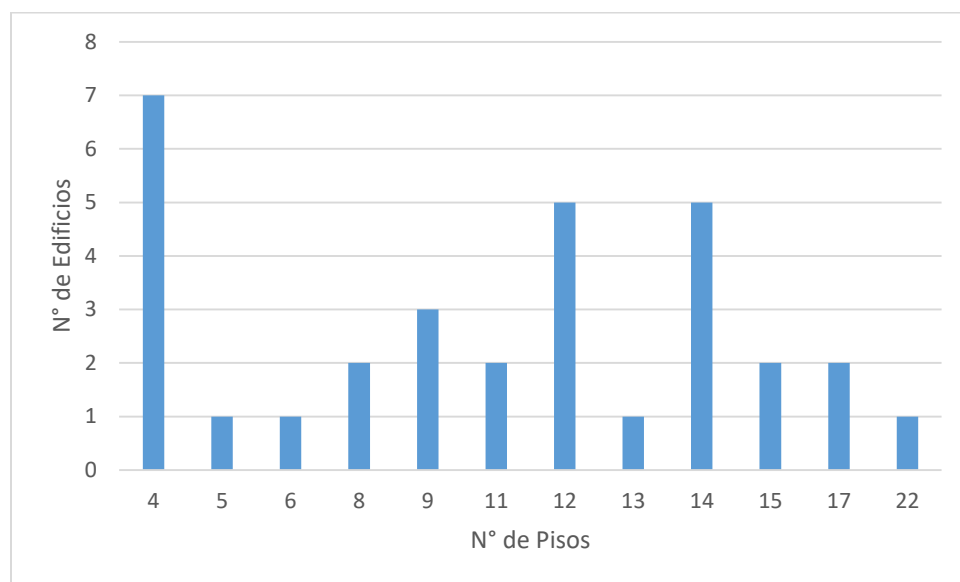
En la Figura 5.18 se presenta un gráfico con un resumen de la cantidad de edificios y sus números de pisos respectivos, mientras que en la Figura 5.19 se presentan los valores de índice de vulnerabilidad contrapuestos con el número de pisos de cada edificio.

**Figura 5.18.** Histograma resumen de la cantidad de edificios y sus números de pisos respectivos.

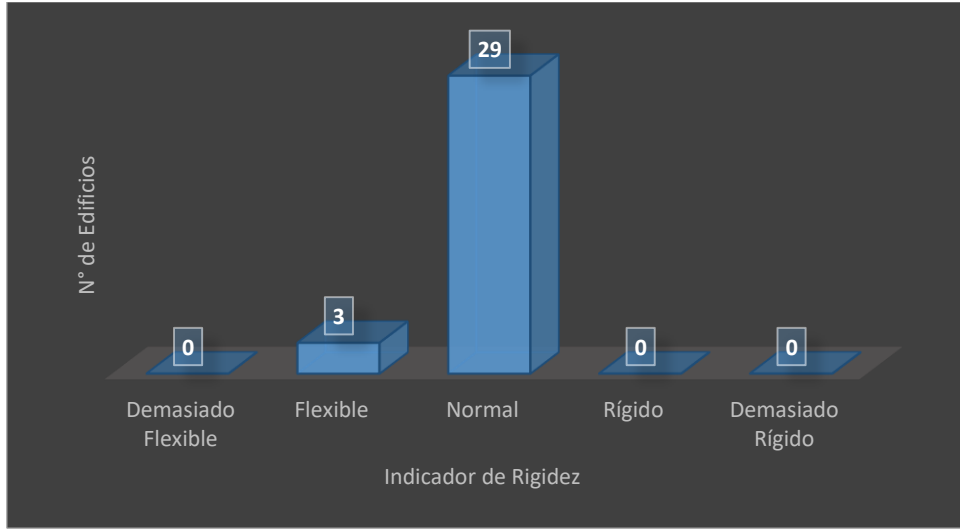
Dichos resultados se resumen en el gráfico presentado en la Figura 5.21, donde se puede apreciar fácilmente que la mayoría de los edificios (un 91%) posee una clasificación de rigidez como normal.

**Figura 5.21.** Clasificación de la muestra de edificios según el indicador de rigidez.

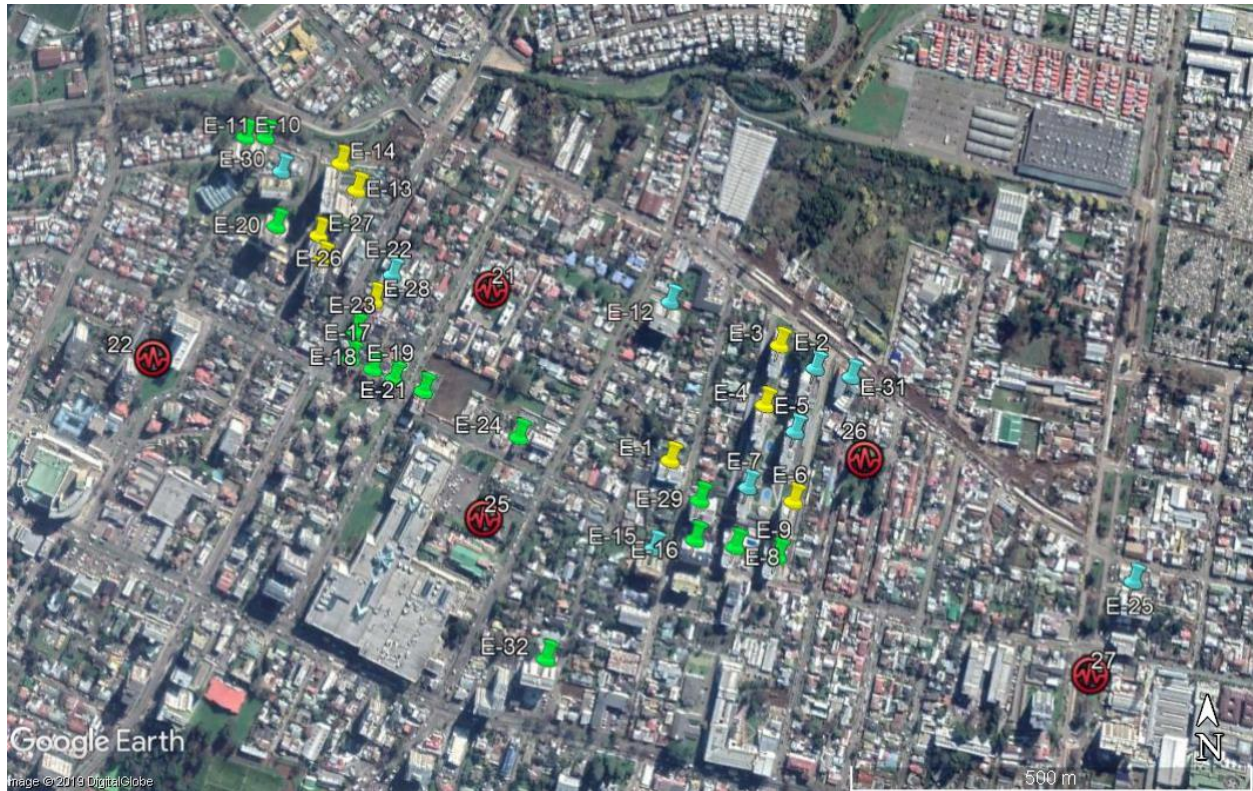
La Figura 5.25 muestra un resumen de los puntos de medición del periodo fundamental del suelo escogidos en conjunto con la muestra de edificios estudiada en la presente investigación, mientras que la Tabla 5.16 muestra los periodos fundamentales del suelo medidos en los puntos mostrados.

**Figura 5.25.** Emplazamiento de los edificios de la muestra y de los puntos de medición del periodo fundamental del suelo.

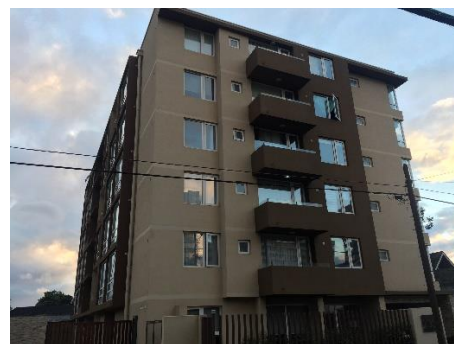
Ficha para el cálculo del índice de vulnerabilidad  $I_v$  para el edificio N° 2: Los Conquistadores  
Torre A

Organización del Sistema Resistente		Calidad de la Construcción		Resistencia Convencional	
<b>Periodo Aproximado</b>		Año de Construcción	2013	Clase	A
Tipo de Suelo	II	Clase	A	Pje de Clase	-1
Te (s)	0.575	Pje de Clase	0	<b>Configuración en elevación</b>	
Clase	B	<b>Posición del edificio</b>		Clase	C
Puntaje de Clase	0.5	Clase	A	Pje de Clase	2
<b>Razón de Aspecto</b>		Pje de Clase	0	<b>Tipo de Fundación</b>	
H (m)	35.66	<b>Presencia de Diafragmas horizontales</b>		Clase	B
Lm (m)	14.67	a (m)	1.4	Pje de Clase	1
Ra	2.43	A (m)	29.48	<b>Elementos No Estructurales</b>	
Clase	B	A/a	2.18	Clase	A
Pje de Clase	0.5	Caso	I	Pje de Clase	0
<b>Cantidad de Líneas Resistentes</b>		Diafragma	Rígido	<b>Estado de Conservación</b>	
Lx	31.59	Área de Huecos (m <sup>2</sup> )	26.53	Fecha de Construcción	2013
Ly	14.67	Área Diafragma (m <sup>2</sup> )	387.88	Clase	A
MLRx	3.93	Relación de Área %	6.84	Pje de Clase	0
MLRy	7.32	Dx (m)	11.24	<b>iv</b>

LRx	5	Dy (m)	0.20	<b>iv normalizado</b>	
LRy	8	$\delta x$ %	35.57	9	
Clase	B	$\delta y$ %	1.36	0.392	
Pje de Clase	0.5	Diafragma en desnivel	No		
<b>Calidad de Líneas Resistentes</b>		Desnivel continuo	No		
LRDx	1	Diafragma Fragmentado	No		
LRDy	2	Clase	A		
Presencia de Piso Suave	No	Pje de Clase	0		
LRx	5	<b>Configuración en Planta</b>			
LRy	8	a (m)	13.54		
Clase	A	b (m)	0		
Pje de Clase	0	c (m)	0		
<b>Distancia entre partes del edificio con otros colindantes a el</b>		d (m)	0		
N	14	L (m)	29.48		
1,2*N (cm)	16.8	$\beta_1$	0.46		
D (cm)	30	$\beta_2$	0		
$\zeta D > 1,2*N?$	Si	$\beta_3$	0		
Clase	A	$\beta_4$	0		
Pje de Clase	0	$\beta_5$	0		
<b>Rigidez Torsional y distancia entre CM y CR</b>		$\beta_6$	0		
Clase	C	Caso	I		
Pje de Clase	1	Clase	B		
<b>Ip1</b>		Pje de Clase	1		
Ip1	0.429				
Clase	B				
Pje de Clase	1

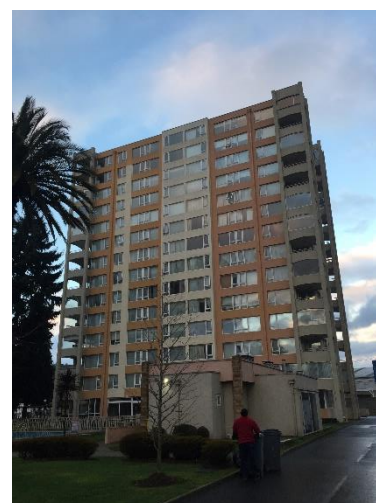
Ficha para el cálculo del índice de vulnerabilidad  $I_v$  para el edificio N° 3: Los Conquistadores Torre B

Organización del Sistema Resistente		Calidad de la Construcción		Resistencia Convencional	
<b>Periodo Aproximado</b>		Año de Construcción	2011	Clase	A
Tipo de Suelo	II	Clase	A	Pje de Clase	-1
Te (s)	0.403	Pje de Clase	0	<b>Configuración en elevación</b>	
Clase	B	<b>Posición del edificio</b>		Clase	C
Puntaje de Clase	0.5	Clase	A	Pje de Clase	2
<b>Razón de Aspecto</b>		Pje de Clase	0	<b>Tipo de Fundación</b>	
H (m)	30.72	<b>Presencia de Diafragmas horizontales</b>		Clase	B
Lm (m)	12.16	a (m)	12.16	Pje de Clase	1
Ra	2.53	A (m)	47.7	<b>Elementos No Estructurales</b>	
Clase	B	A/a	3.92	Clase	B
Pje de Clase	0.5	Caso	I	Pje de Clase	1
<b>Cantidad de Líneas Resistentes</b>		Diafragma	Rígido	<b>Estado de Conservación</b>	
Lx	47.7	Área de Huecos (m <sup>2</sup> )	27.07	Fecha de Construcción	2011
Ly	12.16	Área Diafragma (m <sup>2</sup> )	630.34	Clase	A
MLRx	3.43	Relación de Área %	4.29	Pje de Clase	0
MLRy	10.54	Dx (m)	11.24	<b>Iv</b>

LRx	7	Dy (m)	0.20	<b>Iv normalizado</b>	
LRy	14	$\delta x$ %	23.55	15	
Clase	B	$\delta y$ %	1.64	0.627	
Pje de Clase	0.5	Diafragma en desnivel	No		
<b>Calidad de Líneas Resistentes</b>		Desnivel continuo	No		
LRDx	4	Diafragma Fragmentado	No		
LRDy	6	Clase	A		
Presencia de Piso Suave	No	Pje de Clase	0		
LRx	7	<b>Configuración en Planta</b>			
LRy	14	a (m)	12.16		
Clase	C	b (m)	0		
Pje de Clase	1	c (m)	0		
<b>Distancia entre partes del edificio con otros colindantes a el</b>		d (m)	0		
N	12	L (m)	47.7		
1,2*N (cm)	14.4	$\beta_1$	0.25		
D (cm)	30	$\beta_2$	0		
$\zeta D > 1,2*N?$	Si	$\beta_3$	0		
Clase	A	$\beta_4$	0		
Pje de Clase	0	$\beta_5$	0		
<b>Rigidez Torsional y distancia entre CM y CR</b>		$\beta_6$	0		
Clase	C	Caso	I		
Pje de Clase	1	Clase	C		
<b>I<sub>p1</sub></b>		Pje de Clase	2		
<b>I<sub>p1</sub></b>	0.750				
Clase	C				
Pje de Clase	2

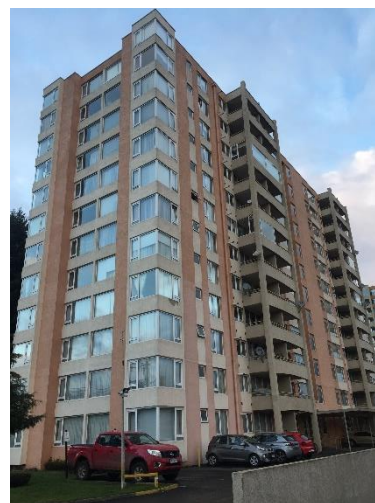
Ficha para el cálculo del índice de vulnerabilidad  $I_v$  para el edificio N° 4: Los Conquistadores Torre C

Organización del Sistema Resistente		Calidad de la Construcción		Resistencia Convencional	
<b>Periodo Aproximado</b>		Año de Construcción	2012	Clase	A
Tipo de Suelo	II	Clase	A	Pje de Clase	-1
Te (s)	0.411	Pje de Clase	0	<b>Configuración en elevación</b>	
Clase	B	<b>Posición del edificio</b>		Clase	C
Puntaje de Clase	0.5	Clase	A	Pje de Clase	2
<b>Razón de Aspecto</b>		Pje de Clase	0	<b>Tipo de Fundación</b>	
H (m)	31.22	<b>Presencia de Diafragmas horizontales</b>		Clase	B
Lm (m)	11.13	a (m)	11.13	Pje de Clase	1
Ra	2.81	A (m)	47.295	<b>Elementos No Estructurales</b>	
Clase	B	A/a	4.25	Clase	B
Pje de Clase	0.5	Caso	I	Pje de Clase	1
<b>Cantidad de Líneas Resistentes</b>		Diafragma	Flexible	<b>Estado de Conservación</b>	
Lx	47.295	Área de Huecos (m <sup>2</sup> )	27.10	Fecha de Construcción	2012
Ly	11.13	Área Diafragma (m <sup>2</sup> )	574.50	Clase	A
MLRx	3.23	Relación de Área %	4.72	Pje de Clase	0
MLRy	10.46	Dx (m)	19.78	<b>Iv</b>

LRx	6	Dy (m)	0.23	<b>Iv normalizado</b>	
LRy	16	$\delta x$ %	41.82	16	
Clase	A	$\delta y$ %	2.07	0.667	
Pje de Clase	0	Diafragma en desnivel	No		
<b>Calidad de Líneas Resistentes</b>		Desnivel continuo	No		
LRDx	4	Diafragma Fragmentado	No		
LRDy	5	Clase	C		
Presencia de Piso Suave	No	Pje de Clase	2		
LRx	6	<b>Configuración en Planta</b>			
LRy	16	a (m)	11.13		
Clase	C	b (m)	0		
Pje de Clase	1	c (m)	0		
<b>Distancia entre partes del edificio con otros colindantes a el</b>		d (m)	0		
N	12	L (m)	47.295		
1,2*N (cm)	14.4	$\beta_1$	0.24		
D (cm)	30	$\beta_2$	0		
$\zeta D > 1,2*N?$	Si	$\beta_3$	0		
Clase	A	$\beta_4$	0		
Pje de Clase	0	$\beta_5$	0		
<b>Rigidez Torsional y distancia entre CM y CR</b>		$\beta_6$	0		
Clase	C	Caso	I		
Pje de Clase	1	Clase	C		
<b>I<sub>p1</sub></b>		Pje de Clase	2		
<b>I<sub>p1</sub></b>	0.654				
Clase	C				
Pje de Clase	2

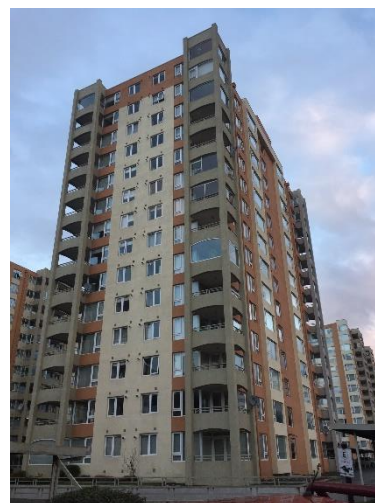
Ficha para el cálculo del índice de vulnerabilidad  $I_v$  para el edificio N° 5: Los Conquistadores  
Torre D

Organización del Sistema Resistente		Calidad de la Construcción		Resistencia Convencional	
<b>Periodo Aproximado</b>		Año de Construcción	2012	Clase	A
Tipo de Suelo	II	Clase	A	Pje de Clase	-1
Te (s)	0.640	Pje de Clase	0	<b>Configuración en elevación</b>	
Clase	B	<b>Posición del edificio</b>		Clase	A
Puntaje de Clase	0.5	Clase	A	Pje de Clase	0
<b>Razón de Aspecto</b>		Pje de Clase	0	<b>Tipo de Fundación</b>	
H (m)	38.377	<b>Presencia de Diafragmas horizontales</b>		Clase	C
Lm (m)	13.54	a (m)	11.54	Pje de Clase	2
Ra	2.83	A (m)	29.479	<b>Elementos No Estructurales</b>	
Clase	B	A/a	2.18	Clase	A
Pje de Clase	0.5	Caso	I	Pje de Clase	0
<b>Cantidad de Líneas Resistentes</b>		Diafragma	Rígido	<b>Estado de Conservación</b>	
Lx	29.479	Área de Huecos (m <sup>2</sup> )	30.47	Fecha de Construcción	2012
Ly	13.54	Área Diafragma (m <sup>2</sup> )	421.21	Clase	A
MLRx	3.708	Relación de Área %	7.23	Pje de Clase	0
MLRy	6.89	Dx (m)	11.24	<b>iv</b>

LRx	6	Dy (m)	0.20	<b>iv normalizado</b>	
LRy	10	$\delta x$ %	38.11	6	
Clase	A	$\delta y$ %	1.48	0.275	
Pje de Clase	0	Diafragma en desnivel	No		
<b>Calidad de Líneas Resistentes</b>		Desnivel continuo	No		
LRDx	1	Diafragma Fragmentado	No		
LRDy	4	Clase	A		
Presencia de Piso Suave	No	Pje de Clase	0		
LRx	6	<b>Configuración en Planta</b>			
LRy	10	a (m)	13.54		
Clase	A	b (m)	0		
Pje de Clase	0	c (m)	0		
<b>Distancia entre partes del edificio con otros colindantes a el</b>		d (m)	0		
N	14	L (m)	29.479		
1,2*N (cm)	16.8	$\beta_1$	0.46		
D (cm)	30	$\beta_2$	0		
$\zeta D > 1,2*N?$	Si	$\beta_3$	0		
Clase	A	$\beta_4$	0		
Pje de Clase	0	$\beta_5$	0		
<b>Rigidez Torsional y distancia entre CM y CR</b>		$\beta_6$	0		
Clase	C	Caso	I		
Pje de Clase	1	Clase	B		
<b>Ip1</b>		Pje de Clase	1		
Clase	B				
Pje de Clase	1

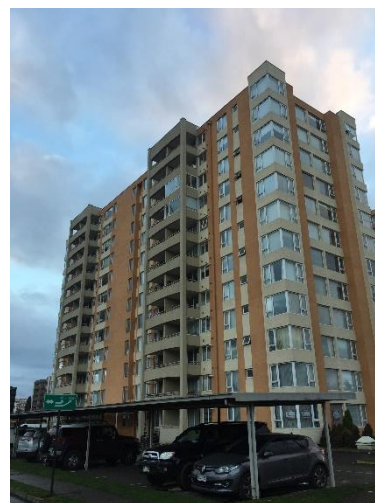
Ficha para el cálculo del índice de vulnerabilidad Iv para el edificio N° 6: Los Conquistadores Torre E

Organización del Sistema Resistente		Calidad de la Construcción		Resistencia Convencional	
<b>Periodo Aproximado</b>		Año de Construcción	2015	Clase	A
Tipo de Suelo	II	Clase	A	Pje de Clase	-1
Te (s)	0.444	Pje de Clase	0	<b>Configuración en elevación</b>	
Clase	B	<b>Posición del edificio</b>		Clase	C
Puntaje de Clase	0.5	Clase	A	Pje de Clase	2
<b>Razón de Aspecto</b>		Pje de Clase	0	<b>Tipo de Fundación</b>	
H (m)	33.69	<b>Presencia de Diafragmas horizontales</b>		Clase	C
Lm (m)	11.13	a (m)	11.13	Pje de Clase	2
Ra	3.03	A (m)	47.295	<b>Elementos No Estructurales</b>	
Clase	C	A/a	4.25	Clase	B
Pje de Clase	1	Caso	I	Pje de Clase	1
<b>Cantidad de Líneas Resistentes</b>		Diafragma	Flexible	<b>Estado de Conservación</b>	
Lx	47.295	Área de Huecos (m2)	27.10	Fecha de Construcción	2015
Ly	11.13	Área Diafragma (m2)	574.50	Clase	A
MLRx	3.226	Relación de Área %	4.72	Pje de Clase	0
MLRy	10.459	Dx (m)	19.78	<b>Iv</b>	
LRx	6	Dy (m)	0.23	<b>Iv normalizado</b>

LRy	16	$\delta x$ %	41.82	16.5	
Clase	A	$\delta y$ %	2.07	0.686	
Pje de Clase	0	Diafragma en desnivel	No		
<b>Calidad de Líneas Resistentes</b>		Desnivel continuo	No		
LRDx	4	Diafragma Fragmentado	No		
LRDy	5	Clase	C		
Presencia de Piso Suave	No	Pje de Clase	2		
LRx	6	<b>Configuración en Planta</b>			
LRy	16	a (m)	11.13		
Clase	C	b (m)	0		
Pje de Clase	1	c (m)	0		
<b>Distancia entre partes del edificio con otros colindantes a el</b>		d (m)	0		
N	13	L (m)	47.295		
1,2*N (cm)	15.6	$\beta 1$	0.24		
D (cm)	30	$\beta 2$	0		
$\zeta D > 1,2*N?$	Si	$\beta 3$	0		
Clase	A	$\beta 4$	0		
Pje de Clase	0	$\beta 5$	0		
<b>Rigidez Torsional y distancia entre CM y CR</b>		$\beta 6$	0		
Clase	C	Caso	I		
Pje de Clase	1	Clase	C		
<b>Ip1</b>		Pje de Clase	2		
<b>Ip1</b>	0.692				
Clase	C				
Pje de Clase	2

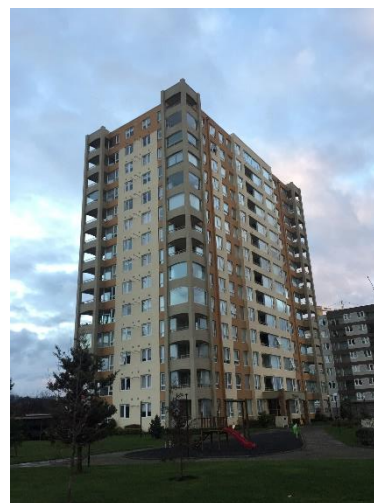
Ficha para el cálculo del índice de vulnerabilidad  $I_v$  para el edificio N° 7: Los Conquistadores Torre F

Organización del Sistema Resistente		Calidad de la Construcción		Resistencia Convencional	
<b>Periodo Aproximado</b>		Año de Construcción	2012	Clase	A
Tipo de Suelo	II	Clase	A	Pje de Clase	-1
Te (s)	0.640	Pje de Clase	0	<b>Configuración en elevación</b>	
Clase	B	<b>Posición del edificio</b>		Clase	A
Puntaje de Clase	0.5	Clase	A	Pje de Clase	0
<b>Razón de Aspecto</b>		Pje de Clase	0	<b>Tipo de Fundación</b>	
H (m)	38.377	<b>Presencia de Diafragmas horizontales</b>		Clase	C
Lm (m)	13.54	a (m)	11.54	Pje de Clase	2
Ra	2.83	A (m)	29.479	<b>Elementos No Estructurales</b>	
Clase	B	A/a	2.18	Clase	A
Pje de Clase	0.5	Caso	I	Pje de Clase	0
<b>Cantidad de Líneas Resistentes</b>		Diafragma	Rígido	<b>Estado de Conservación</b>	
Lx	29.479	Área de Huecos (m <sup>2</sup> )	30.47	Fecha de Construcción	2012
Ly	13.54	Área Diafragma (m <sup>2</sup> )	421.21	Clase	A
MLRx	3.708	Relación de Área %	7.23	Pje de Clase	0
MLRy	6.89	Dx (m)	11.24	<b>iv</b>

LRx	6	Dy (m)	0.20	<b>iv normalizado</b>	
LRy	10	$\delta x$ %	38.11	6	
Clase	A	$\delta y$ %	1.48	0.275	
Pje de Clase	0	Diafragma en desnivel	No		
<b>Calidad de Líneas Resistentes</b>		Desnivel continuo	No		
LRDx	1	Diafragma Fragmentado	No		
LRDy	4	Clase	A		
Presencia de Piso Suave	No	Pje de Clase	0		
LRx	6	<b>Configuración en Planta</b>			
LRy	10	a (m)	13.54		
Clase	A	b (m)	0		
Pje de Clase	0	c (m)	0		
<b>Distancia entre partes del edificio con otros colindantes a el</b>		d (m)	0		
N	14	L (m)	29.479		
1,2*N (cm)	16.8	$\beta_1$	0.46		
D (cm)	30	$\beta_2$	0		
$\zeta D > 1,2*N?$	Si	$\beta_3$	0		
Clase	A	$\beta_4$	0		
Pje de Clase	0	$\beta_5$	0		
<b>Rigidez Torsional y distancia entre CM y CR</b>		$\beta_6$	0		
Clase	C	Caso	I		
Pje de Clase	1	Clase	B		
<b>Ip1</b>		Pje de Clase	1		
Clase	B				
Pje de Clase	1

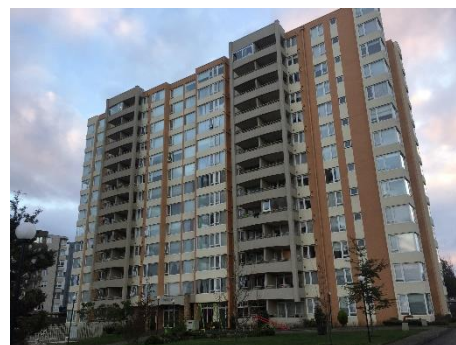
Ficha para el cálculo del índice de vulnerabilidad Iv para el edificio N° 8: Los Conquistadores IV  
Torre A

Organización del Sistema Resistente		Calidad de la Construcción		Resistencia Convencional	
<b>Periodo Aproximado</b>		Año de Construcción	2018	Clase	A
Tipo de Suelo	II	Clase	A	Pje de Clase	-1
Te (s)	0.319	Pje de Clase	0	<b>Configuración en elevación</b>	
Clase	C	<b>Posición del edificio</b>		Clase	A
Puntaje de Clase	1	Clase	A	Pje de Clase	0
<b>Razón de Aspecto</b>		Pje de Clase	0	<b>Tipo de Fundación</b>	
H (m)	21	<b>Presencia de Diafragmas horizontales</b>		Clase	A
Lm (m)	22.515	a (m)	15.48	Pje de Clase	0
Ra	0.93	A (m)	27.14	<b>Elementos No Estructurales</b>	
Clase	A	A/a	1.75	Clase	B
Pje de Clase	0	Caso	IV	Pje de Clase	1
<b>Cantidad de Líneas Resistentes</b>		Diafragma	Semi-Rígido	<b>Estado de Conservación</b>	
Lx	35.5	Área de Huecos (m2)	29.90	Fecha de Construcción	2018
Ly	22.515	Área Diafragma (m2)	592.78	Clase	A
MLRx	5.503	Relación de Área %	5.04	Pje de Clase	0
MLRy	8.1	Dx (m)	13.54	<b>Iv</b>	
LRx	11	Dy (m)	0.59	<b>Iv normalizado</b>

LRy	11	$\delta x$ %	38.14	10.5	
Clase	B	$\delta y$ %	2.62	0.451	
Pje de Clase	0.5	Diafragma en desnivel	No		
<b>Calidad de Líneas Resistentes</b>		Desnivel continuo	No		
LRDx	4	Diafragma Fragmentado	No		
LRDy	6	Clase	B		
Presencia de Piso Suave	No	Pje de Clase	1		
LRx	10	<b>Configuración en Planta</b>			
LRy	11	a (m)	6.28		
Clase	C	b (m)	27.14		
Pje de Clase	1	c (m)	15.48		
<b>Distancia entre partes del edificio con otros colindantes a el</b>		d (m)	0		
N	8	L (m)	35.55		
1,2*N (cm)	9.6	$\beta 1$	0.18		
D (cm)	30	$\beta 2$	0.81		
¿D > 1,2*N?	Si	$\beta 3$	0.44		
Clase	A	$\beta 4$	0.57		
Pje de Clase	0	$\beta 5$	0		
<b>Rigidez Torsional y distancia entre CM y CR</b>		$\beta 6$	4.32		
Clase	C	Caso	IV		
Pje de Clase	1	Clase	B		
<b>Ip1</b>		Pje de Clase	1		
Ip1	0.750				
Clase	C				
Pje de Clase	2

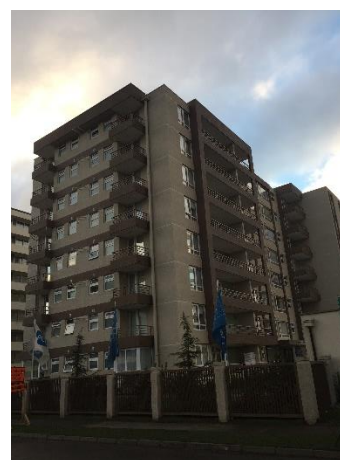
Ficha para el cálculo del índice de vulnerabilidad Iv para el edificio N° 9: Los Conquistadores IV  
Torre B

Organización del Sistema Resistente		Calidad de la Construcción		Resistencia Convencional	
<b>Periodo Aproximado</b>		Año de Construcción	2018	Clase	A
Tipo de Suelo	II	Clase	A	Pje de Clase	-1
Te (s)	0.319	Pje de Clase	0	<b>Configuración en elevación</b>	
Clase	C	<b>Posición del edificio</b>		Clase	A
Puntaje de Clase	1	Clase	A	Pje de Clase	0
<b>Razón de Aspecto</b>		Pje de Clase	0	<b>Tipo de Fundación</b>	
H (m)	21	<b>Presencia de Diafragmas horizontales</b>		Clase	A
Lm (m)	22.515	a (m)	15.48	Pje de Clase	0
Ra	0.93	A (m)	27.14	<b>Elementos No Estructurales</b>	
Clase	A	A/a	1.75	Clase	B
Pje de Clase	0	Caso	IV	Pje de Clase	1
<b>Cantidad de Líneas Resistentes</b>		Diafragma	Semi-Rígido	<b>Estado de Conservación</b>	
Lx	35.5	Área de Huecos (m2)	29.90	Fecha de Construcción	2018
Ly	22.515	Área Diafragma (m2)	592.78	Clase	A
MLRx	5.503	Relación de Área %	5.04	Pje de Clase	0
MLRy	8.1	Dx (m)	13.54	<b>Iv</b>	
LRx	11	Dy (m)	0.59	<b>Iv normalizado</b>

LRy	11	$\delta x$ %	38.14	10.5	
Clase	B	$\delta y$ %	2.62	0.451	
Pje de Clase	0.5	Diafragma en desnivel	No		
<b>Calidad de Líneas Resistentes</b>		Desnivel continuo	No		
LRDx	4	Diafragma Fragmentado	No		
LRDy	6	Clase	B		
Presencia de Piso Suave	No	Pje de Clase	1		
LRx	10	<b>Configuración en Planta</b>			
LRy	11	a (m)	6.28		
Clase	C	b (m)	27.14		
Pje de Clase	1	c (m)	15.48		
<b>Distancia entre partes del edificio con otros colindantes a el</b>		d (m)	0		
N	8	L (m)	35.55		
1,2*N (cm)	9.6	$\beta 1$	0.18		
D (cm)	30	$\beta 2$	0.81		
$\zeta D > 1,2*N?$	Si	$\beta 3$	0.44		
Clase	A	$\beta 4$	0.57		
Pje de Clase	0	$\beta 5$	0		
<b>Rigidez Torsional y distancia entre CM y CR</b>		$\beta 6$	4.32		
Clase	C	Caso	IV		
Pje de Clase	1	Clase	B		
<b>Ip1</b>		Pje de Clase	1		
<b>Ip1</b>	0.750				
Clase	C				
Pje de Clase	2

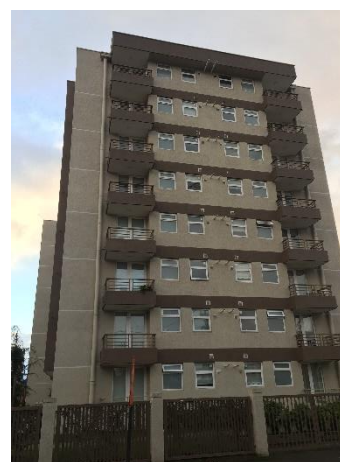
Ficha para el cálculo del índice de vulnerabilidad  $I_v$  para el edificio N° 10: Comunidad edificio Mistral 1

Organización del Sistema Resistente		Calidad de la Construcción		Resistencia Convencional	
<b>Periodo Aproximado</b>		Año de Construcción	2006	Clase	C
Tipo de Suelo	III	Clase	A	Pje de Clase	1
Te (s)	0.787	Pje de Clase	0		
Clase	C			<b>Configuración en elevación</b>	
Puntaje de Clase	1			Clase	A
<b>Razón de Aspecto</b>		<b>Posición del edificio</b>		Pje de Clase	0
H (m)	38.24	Clase	A		
Lm (m)	19.31	Pje de Clase	0	<b>Tipo de Fundación</b>	
Ra	1.98			Clase	A
Clase	A	<b>Presencia de Diafragmas horizontales</b>		Pje de Clase	0
Pje de Clase	0	a (m)	19.31		
<b>Cantidad de Líneas Resistentes</b>		A (m)	19.35	<b>Elementos No Estructurales</b>	
Lx	19.35	A/a	1.00	Clase	B
Ly	19.31	Caso	I	Pje de Clase	1
MLRx	4.862	Diafragma	Rígido		
MLRy	4.87	Área de Huecos (m <sup>2</sup> )	25.43	<b>Estado de Conservación</b>	
LRx	2	Área Diafragma (m <sup>2</sup> )	346.20	Fecha de Construcción	2006
LRy	6	Relación de Área %	7.34	Clase	A

Clase	C	Dx (m)	11.24	Pje de Clase	0
Pje de Clase	1	Dy (m)	0.20		
<b>Calidad de Líneas Resistentes</b>		$\delta x$ %	58.06		
LRDx	2	$\delta y$ %	1.04		
LRDy	5	Diafragma en desnivel	No	<b>Iv</b>	
Presencia de Piso Suave	No	Desnivel continuo	No	11	
LRx	2	Diafragma Fragmentado	No	<b>Iv normalizado</b>	
LRy	6	Clase	A	0.471	
Clase	C	Pje de Clase	0		
Pje de Clase	1				
<b>Distancia entre partes del edificio con otros colindantes a el</b>		<b>Configuración en Planta</b>			
N	14	a (m)	19.31		
1,2*N (cm)	16.8	b (m)	0		
D (cm)	15	c (m)	0		
$\zeta D > 1,2*N?$	No	d (m)	0		
Clase	C	L (m)	19.35		
Pje de Clase	1	$\beta_1$	1		
<b>Rigidez Torsional y distancia entre CM y CR</b>		$\beta_2$	0		
Clase	B	$\beta_3$	0		
Pje de Clase	0.5	$\beta_4$	0		
		$\beta_5$	0		
		$\beta_6$	0		
		Caso	I		
		Clase	A		
		Pje de Clase	0		
<b>Ip1</b>					
Clase	C				
Pje de Clase	2

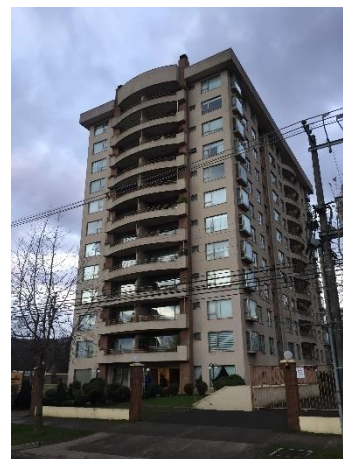
Ficha para el cálculo del índice de vulnerabilidad Iv para el edificio N° 13: Teruel y Zaragoza (Zaragoza)

Organización del Sistema Resistente		Calidad de la Construcción		Resistencia Convencional	
<b>Periodo Aproximado</b>		Año de Construcción	2016	Clase	A
Tipo de Suelo	II	Clase	A	Pje de Clase	-1
Te (s)	0.927	Pje de Clase	0	<b>Configuración en elevación</b>	
Clase	B	<b>Posición del edificio</b>		Clase	C
Puntaje de Clase	0.5	Clase	A	Pje de Clase	2
<b>Razón de Aspecto</b>		Pje de Clase	0	<b>Tipo de Fundación</b>	
H (m)	57.29	<b>Presencia de Diafragmas horizontales</b>		Clase	C
Lm (m)	15.3	a (m)	15.3	Pje de Clase	2
Ra	3.74	A (m)	31.3	<b>Elementos No Estructurales</b>	
Clase	C	A/a	2.05	Clase	B
Pje de Clase	1	Caso	I	Pje de Clase	1
<b>Cantidad de Líneas Resistentes</b>		Diafragma	Rígido	<b>Estado de Conservación</b>	
Lx	31.3	Área de Huecos (m2)	34.38	Fecha de Construcción	2016
Ly	15.3	Área Diafragma (m2)	390.83	Clase	A
MLRx	4.06	Relación de Área %	8.80	Pje de Clase	0
MLRy	7.26	Dx (m)	11.67	<b>Iv</b>	
LRx	6	Dy (m)	0.20	14.5

LRy	8	$\delta x$ %	37.28	<b>Iv normalizado</b>	
Clase	B	$\delta y$ %	1.31	0.608	
Pje de Clase	0.5	Diafragma en desnivel	No		
<b>Calidad de Líneas Resistentes</b>		Desnivel continuo	No		
LRDx	4	Diafragma Fragmentado	No		
LRDy	4	Clase	A		
Presencia de Piso Suave	No	Pje de Clase	0		
LRx	6	<b>Configuración en Planta</b>			
LRy	8	a (m)	15.3		
Clase	C	b (m)	0		
Pje de Clase	1	c (m)	0		
<b>Distancia entre partes del edificio con otros colindantes a el</b>		d (m)	0		
N	22	L (m)	31.3		
1,2*N (cm)	26.4	$\beta 1$	0.49		
D (cm)	30	$\beta 2$	0		
$\zeta D > 1,2*N?$	Si	$\beta 3$	0		
Clase	A	$\beta 4$	0		
Pje de Clase	0	$\beta 5$	0		
<b>Rigidez Torsional y distancia entre CM y CR</b>		$\beta 6$	0		
Clase	B	Caso	I		
Pje de Clase	0.5	Clase	B		
<b>Ip1</b>		Pje de Clase	1		
Clase	C				
Pje de Clase	2

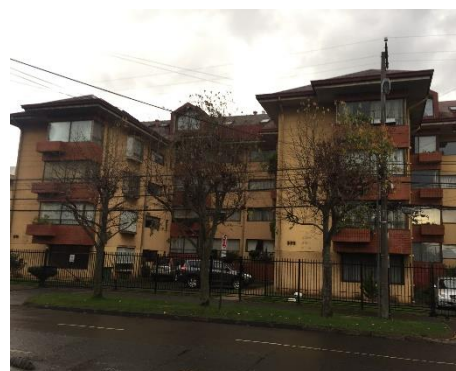
Ficha para el cálculo del índice de vulnerabilidad Iv para el edificio N° 29: Edificio Nuevo Mundo

Organización del Sistema Resistente		Calidad de la Construcción		Resistencia Convencional	
<b>Periodo Aproximado</b>		Año de Construcción	1988	Clase	B
Tipo de Suelo	II	Clase	A	Pje de Clase	0
Te (s)	0.481	Pje de Clase	0	<b>Configuración en elevación</b>	
Clase	B	<b>Posición del edificio</b>		Clase	C
Puntaje de Clase	0.5	Clase	A	Pje de Clase	2
<b>Razón de Aspecto</b>		Pje de Clase	0	<b>Tipo de Fundación</b>	
H (m)	30.03	<b>Presencia de Diafragmas horizontales</b>		Clase	C
Lm (m)	22.2	a (m)	22.2	Pje de Clase	2
Ra	1.35	A (m)	31.95	<b>Elementos No Estructurales</b>	
Clase	A	A/a	1.44	Clase	B
Pje de Clase	0	Caso	I	Pje de Clase	1
<b>Cantidad de Líneas Resistentes</b>		Diafragma	Rígido	<b>Estado de Conservación</b>	
Lx	31.95	Área de Huecos (m2)	23.14	Fecha de Construcción	1988
Ly	22.2	Área Diafragma (m2)	502.25	Clase	A
MLRx	5.44	Relación de Área %	4.61	Pje de Clase	0
MLRy	7.39	Dx (m)	17.75	<b>iv</b>	
LRx	4	Dy (m)	0.20	<b>iv normalizado</b>

LRy	9	$\delta x$ %	55.56	10.5	
Clase	C	$\delta y$ %	0.90	0.451	
Pje de Clase	1	Diafragma en desnivel	No		
<b>Calidad de Líneas Resistentes</b>		Desnivel continuo	No		
LRDx	4	Diafragma Fragmentado	No		
LRDy	3	Clase	A		
Presencia de Piso Suave	No	Pje de Clase	0		
LRx	5	<b>Configuración en Planta</b>			
LRy	9	a (m)	22.2		
Clase	C	b (m)	0		
Pje de Clase	1	c (m)	0		
<b>Distancia entre partes del edificio con otros colindantes a el</b>		d (m)	0		
N	11	L (m)	31.95		
1,2*N (cm)	13.2	$\beta 1$	0.69		
D (cm)	30	$\beta 2$	0		
$\zeta D > 1,2*N?$	Si	$\beta 3$	0		
Clase	A	$\beta 4$	0		
Pje de Clase	0	$\beta 5$	0		
<b>Rigidez Torsional y distancia entre CM y CR</b>		$\beta 6$	0		
Clase	A	Caso	I		
Pje de Clase	0	Clase	A		
<b>Ip1</b>		Pje de Clase	0		
Clase	B				
Pje de Clase	1

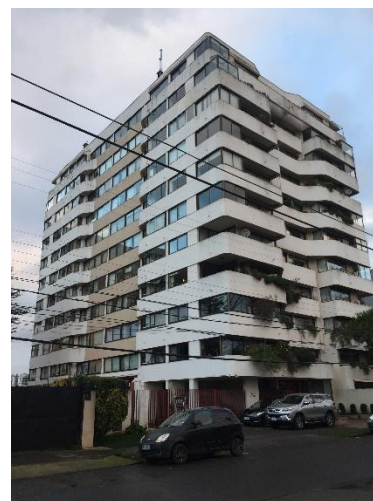
Ficha para el cálculo del índice de vulnerabilidad  $I_v$  para el edificio N° 30: Comunidad edificio Calatayud

Organización del Sistema Resistente		Calidad de la Construcción		Resistencia Convencional	
<b>Periodo Aproximado</b>		Año de Construcción	2006	Clase	C
Tipo de Suelo	II	Clase	A	Pje de Clase	1
Te (s)	0.402	Pje de Clase	0	<b>Configuración en elevación</b>	
Clase	B	<b>Posición del edificio</b>		Clase	A
Puntaje de Clase	0.5	Clase	A	Pje de Clase	0
<b>Razón de Aspecto</b>		Pje de Clase	0	<b>Tipo de Fundación</b>	
H (m)	28.88	<b>Presencia de Diafragmas horizontales</b>		Clase	C
Lm (m)	12.8	a (m)	12.8	Pje de Clase	2
Ra	2.26	A (m)	42.4	<b>Elementos No Estructurales</b>	
Clase	B	A/a	3.31	Clase	A
Pje de Clase	0.5	Caso	I	Pje de Clase	0
<b>Cantidad de Líneas Resistentes</b>		Diafragma	Rígido	<b>Estado de Conservación</b>	
Lx	42.4	Área de Huecos (m <sup>2</sup> )	24.55	Fecha de Construcción	2006
Ly	12.8	Área Diafragma (m <sup>2</sup> )	551.15	Clase	A
MLRx	3.56	Relación de Área %	4.45	Pje de Clase	0
MLRy	9.48	Dx (m)	14.10	<b>iv</b>

LRx	5	Dy (m)	0.20	<b>iv normalizado</b>	
LRy	9	$\delta x$ %	33.25	8	
Clase	C	$\delta y$ %	1.56	0.353	
Pje de Clase	1	Diafragma en desnivel	No		
<b>Calidad de Líneas Resistentes</b>		Desnivel continuo	No		
LRDx	3	Diafragma Fragmentado	No		
LRDy	1	Clase	A		
Presencia de Piso Suave	No	Pje de Clase	0		
LRx	5	<b>Configuración en Planta</b>			
LRy	11	a (m)	12.8		
Clase	C	b (m)	0		
Pje de Clase	1	c (m)	0		
<b>Distancia entre partes del edificio con otros colindantes a el</b>		d (m)	0		
N	11	L (m)	42.4		
1,2*N (cm)	13.2	$\beta_1$	0.30		
D (cm)	30	$\beta_2$	0		
$\zeta D > 1,2*N?$	Si	$\beta_3$	0		
Clase	A	$\beta_4$	0		
Pje de Clase	0	$\beta_5$	0		
<b>Rigidez Torsional y distancia entre CM y CR</b>		$\beta_6$	0		
Clase	A	Caso	I		
Pje de Clase	0	Clase	B		
<b>Ip1</b>		Pje de Clase	1		
Ip1	0.590				
Clase	B				
Pje de Clase	1

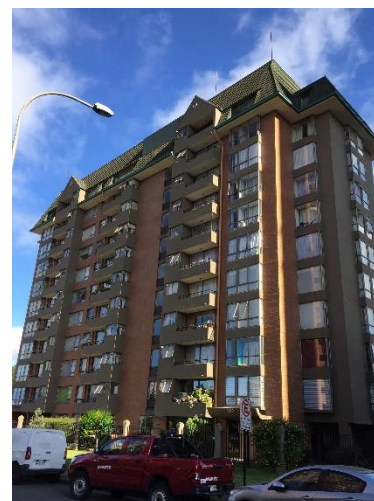
Ficha para el cálculo del índice de vulnerabilidad  $I_v$  para el edificio N° 31: Edificio cede A  
Universidad Santo Tomás

Organización del Sistema Resistente		Calidad de la Construcción		Resistencia Convencional	
<b>Periodo Aproximado</b>		Año de Construcción	2011	Clase	B
Tipo de Suelo	II	Clase	A	Pje de Clase	0
Te (s)	0.266	Pje de Clase	0		
Clase	C			<b>Configuración en elevación</b>	
Puntaje de Clase	1			Clase	A
<b>Razón de Aspecto</b>		<b>Posición del edificio</b>		Pje de Clase	0
H (m)	16.15	Clase	A		
Lm (m)	27.11	Pje de Clase	0	<b>Tipo de Fundación</b>	
Ra	0.60			Clase	A
Clase	A	<b>Presencia de Diafragmas horizontales</b>		Pje de Clase	0
Pje de Clase	0	a (m)	7.785		
<b>Cantidad de Líneas Resistentes</b>		A (m)	15.8	<b>Elementos No Estructurales</b>	
Lx	30.14	A/a	2.03	Clase	B
Ly	27.11	Caso	III	Pje de Clase	1
MLRx	6.422	Diafragma	Semi-Rígido		
MLRy	7.028	Área de Huecos (m <sup>2</sup> )	14.30	<b>Estado de Conservación</b>	
LRx	5	Área Diafragma (m <sup>2</sup> )	429.48	Fecha de Construcción	2011
LRy	7	Relación de Área %	3.33	Clase	A

Clase	C	Dx (m)	0.10	Pje de Clase	0
Pje de Clase	1	Dy (m)	1.05		
<b>Calidad de Líneas Resistentes</b>		$\delta x$ %	0.33		
LRDx	3	$\delta y$ %	3.87	<b>Iv</b>	
LRDy	4	Diafragma en desnivel	No	7.5	
Presencia de Piso Suave	No	Desnivel continuo	No	<b>Iv normalizado</b>	
LRx	5	Diafragma Fragmentado	No	0.333	
LRy	7	Clase	B		
Clase	C	Pje de Clase	1		
Pje de Clase	1				
<b>Distancia entre partes del edificio con otros colindantes a el</b>		<b>Configuración en Planta</b>			
N	5	a (m)	11.31		
1,2*N (cm)	6	b (m)	15.8		
D (cm)	30	c (m)	7.785		
¿D > 1,2*N?	Si	d (m)	0		
Clase	A	L (m)	30.14		
Pje de Clase	0	$\beta_1$	0.38		
<b>Rigidez Torsional y distancia entre CM y CR</b>		$\beta_2$	0.58		
Clase	A	$\beta_3$	0.26		
Pje de Clase	0	$\beta_4$	0.49		
		$\beta_5$	0		
		$\beta_6$	1.40		
		Caso	III		
		Clase	B		
		Pje de Clase	1		
<b>I<sub>p1</sub></b>
